**Prüfbericht**

Thermographie der Kirchenbankheizung  
Neuer Dom, Messung II  
A-4020 Linz

März 2002

U-LS-780817/1-2002/Mu

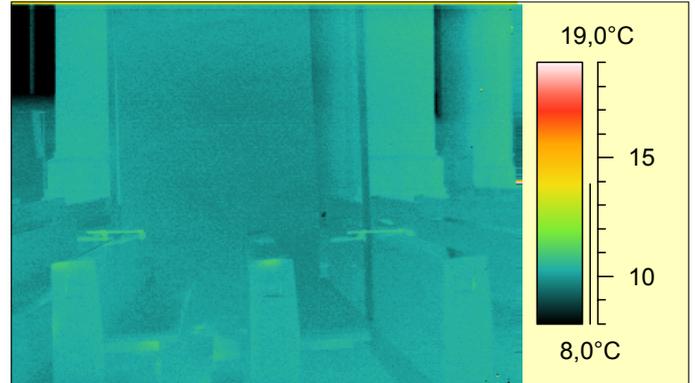
IR\_1564/02 nach 1 Minute

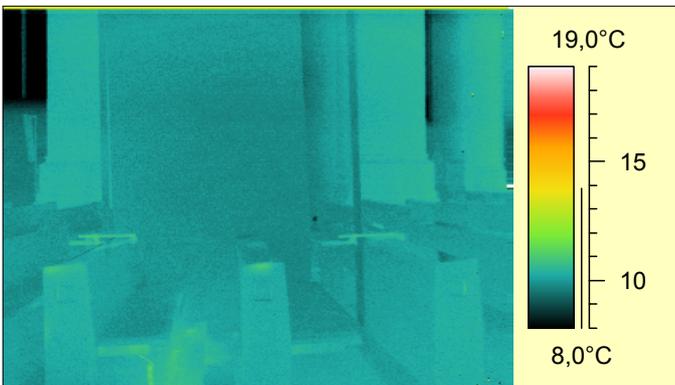
IR\_1564/03 nach 2 Minuten

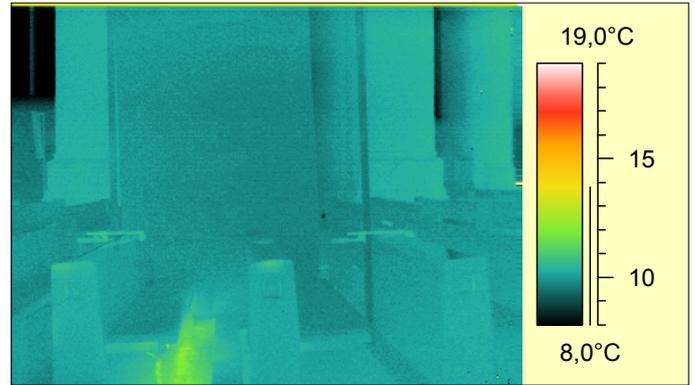
IR\_1564/04 nach 3 Minuten

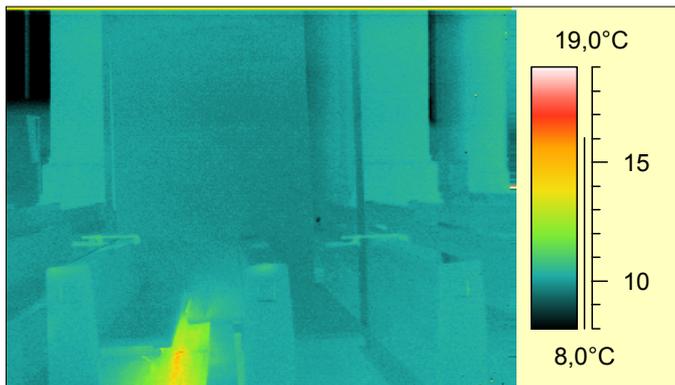
IR\_1564/05 nach 4 Minuten

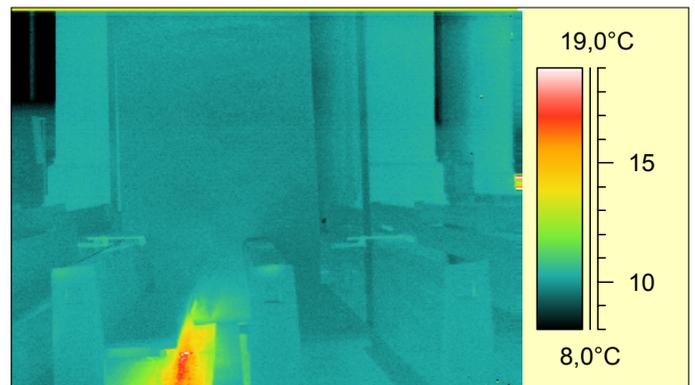
IR\_1564/06 nach 5 Minuten

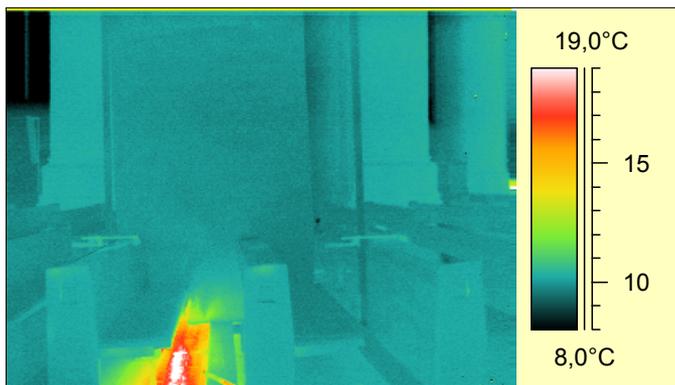
IR\_1564/07 nach 6 Minuten

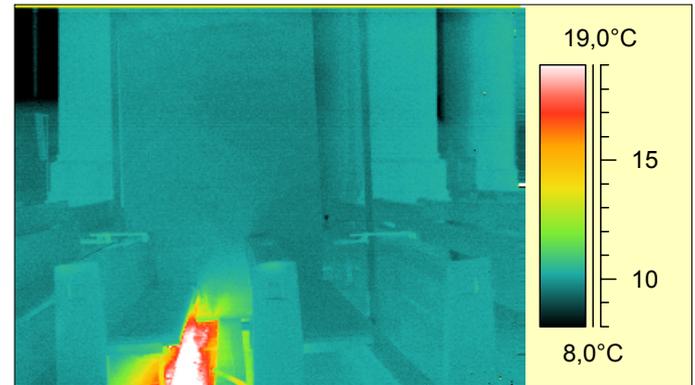
IR\_1564/08 nach 7 Minuten

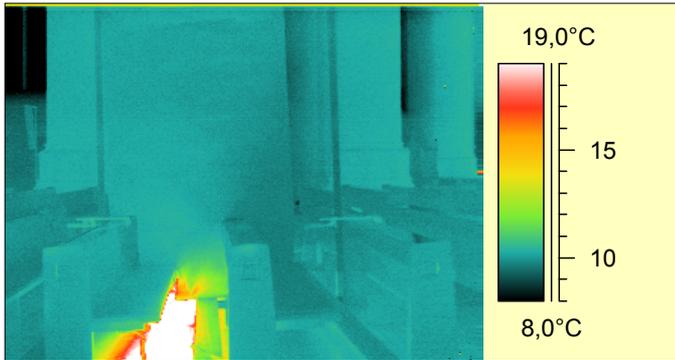
IR\_1564/09 nach 10 Minuten

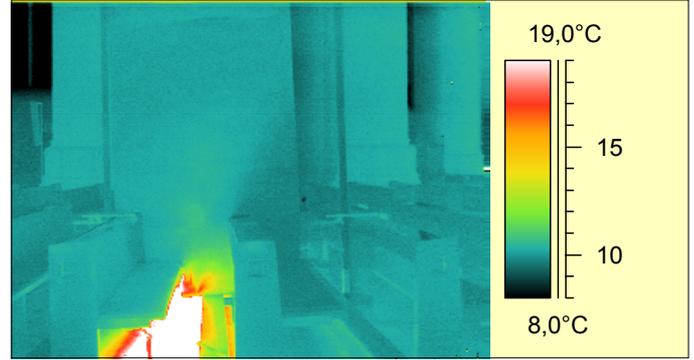
IR\_1564/10 nach 13 Minuten

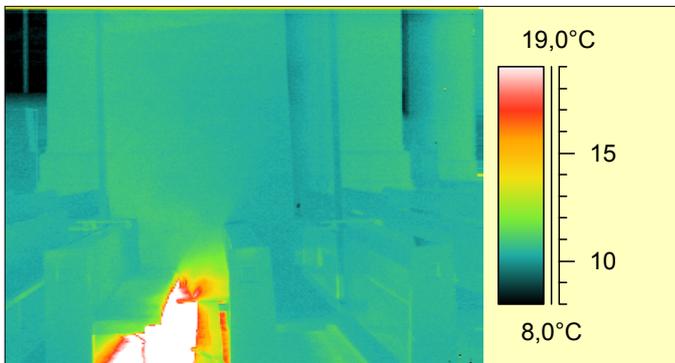
IR\_1564/11 nach 16 Minuten

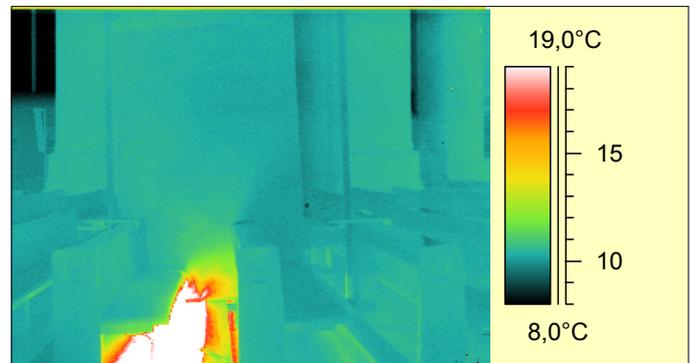
IR\_1564/12 nach 19 Minuten

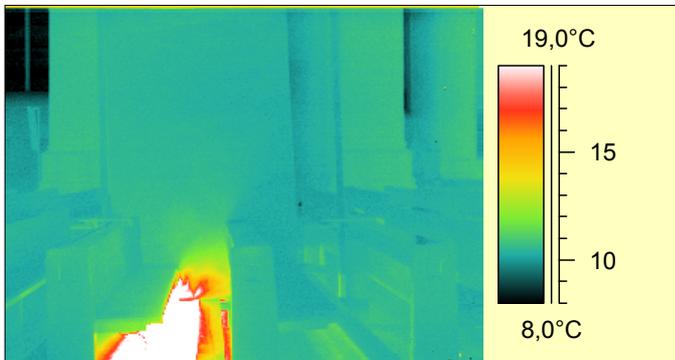
IR\_1564/13 nach 21 Minuten

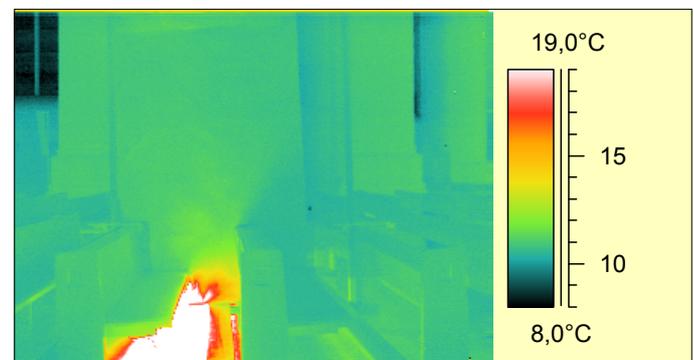
IR\_1564/14 nach 25 Minuten

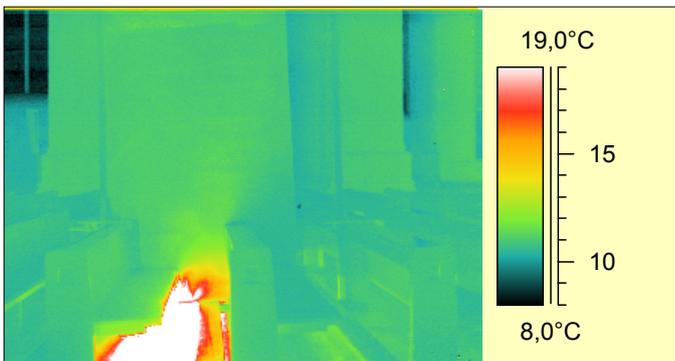
IR\_1564/15 nach 29 Minuten

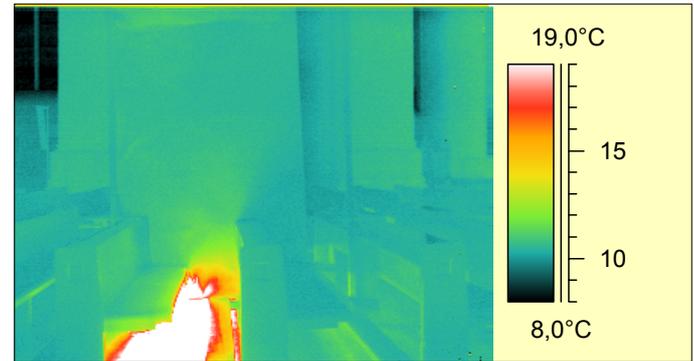
IR\_1564/17 nach 40 Minuten

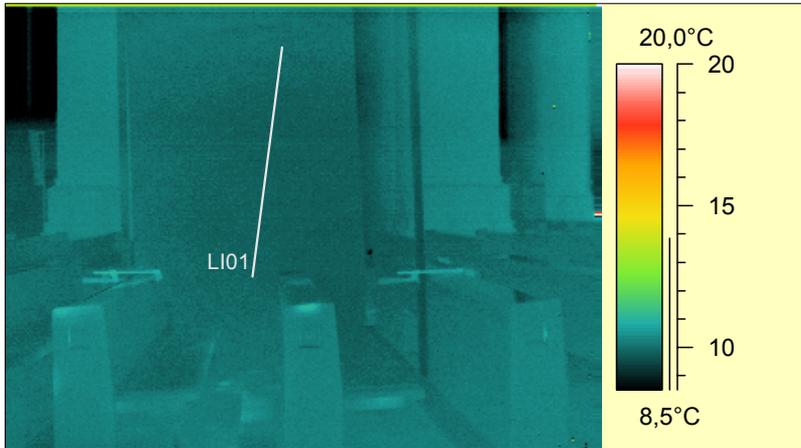
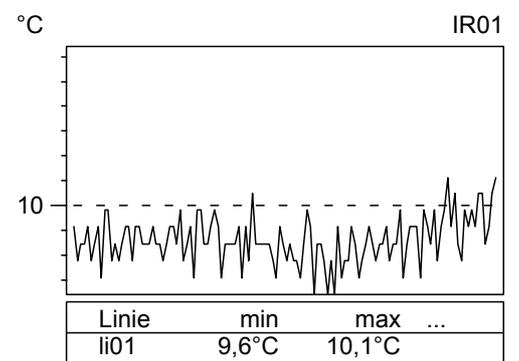
IR\_1564/1

**Gegenüberstellung der Heizung vor Heizbeginn und dem Ende des Messzyklusses**
